Ancre de barre de retenue

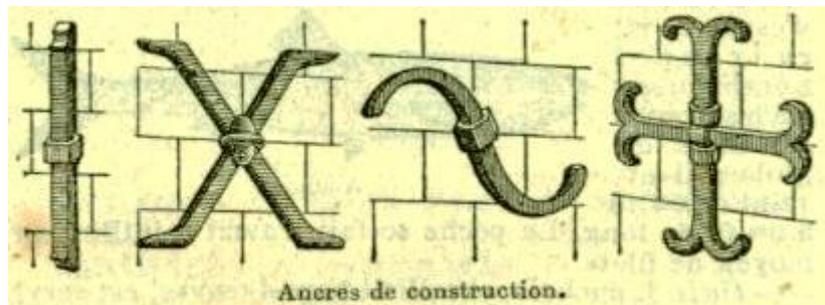
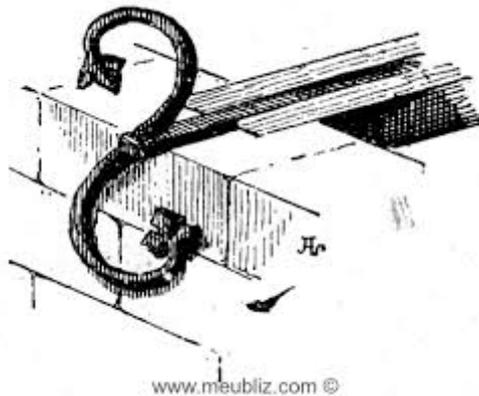
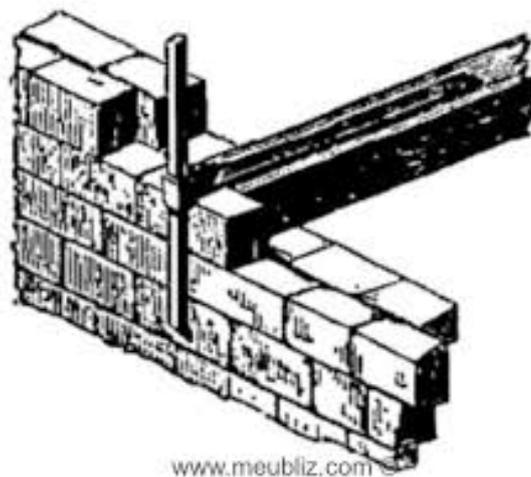
Les barres de retenue ou d'attache se terminaient de chaque côté par une ancre. Celle-ci pouvait être de formes variées. Nous en présentons quelques-unes :

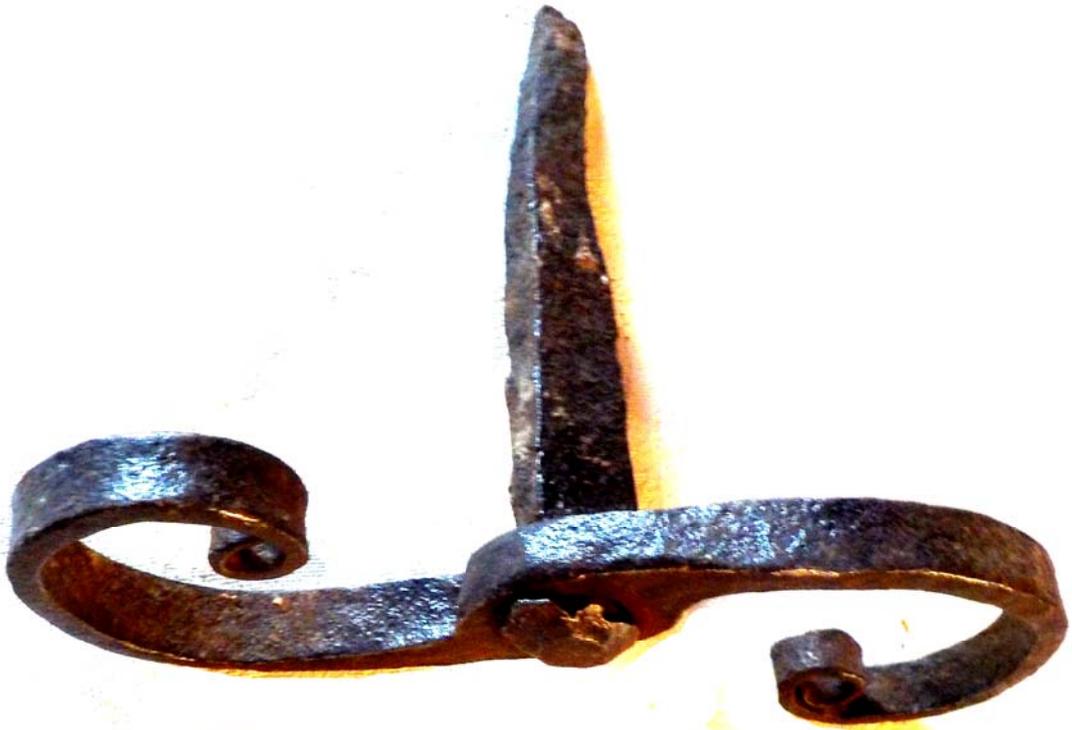
L'ancre achetée chez le brocanteur triste. Il est probable que le métal de la tige s'est usé avec le temps pour finir par n'être plus qu'une pointe.

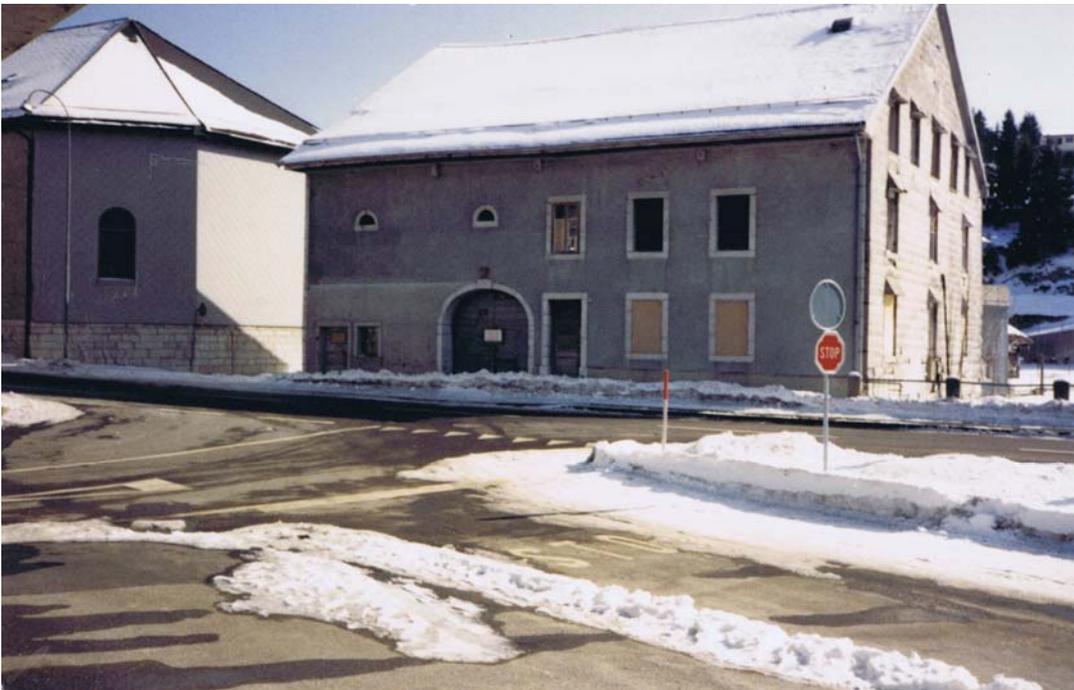
La maison Merminod au Lieu – aujourd'hui disparue, la seule où nous avons pu apercevoir une ancre de retenue, droit au dessus de la deuxième fenêtre depuis la droite au deuxième niveau.

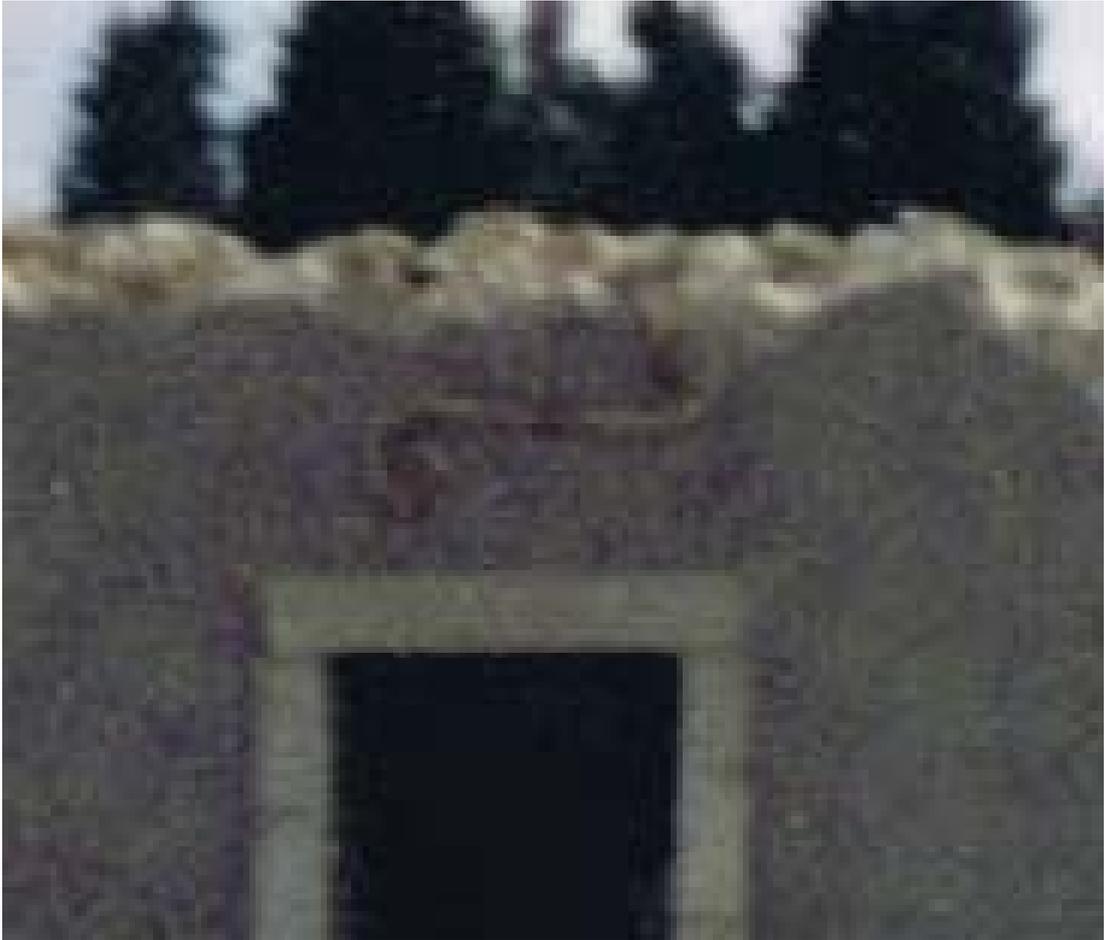
Il s'agit ici d'une ancre de retenue de fortes dimensions.
